水害常襲地域における土地利用とその変化について —大垣輪中を事例として—

3 回生 林 杏奈

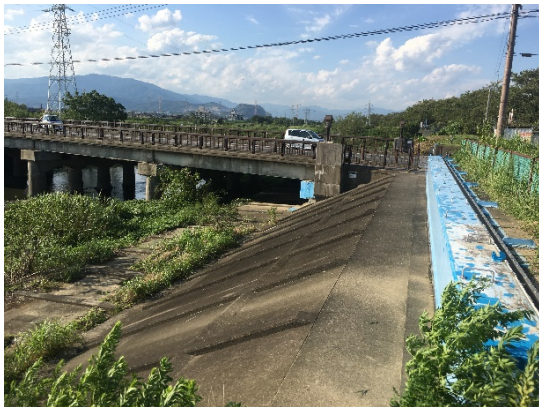
写真2 塩田橋左岸の切割

1 つ目に分割についてみる。写真 2 は杭瀬川に渡る塩田橋の左岸に存在する分割である。コンクリート製で非常時にはこの青い鋼板を橋が封鎖するように横に押しして設置する。この分割は 10 人以上の大人数で装置を動かすものである。また塩田橋周辺には分割が 6 箇所存在する。この地域に分割が多いことについては、聞き取り調査によると、塩田橋を通る岐阜県道 31 号岐阜垂井線がかつて国道 21 号線であり、この旧国道を通す時に分割を作らなければならなかったことが理由として挙げられていた。このことから、塩田橋周辺に多く分割が存在しているのは交通網の発達と深く関係があると考えられる。

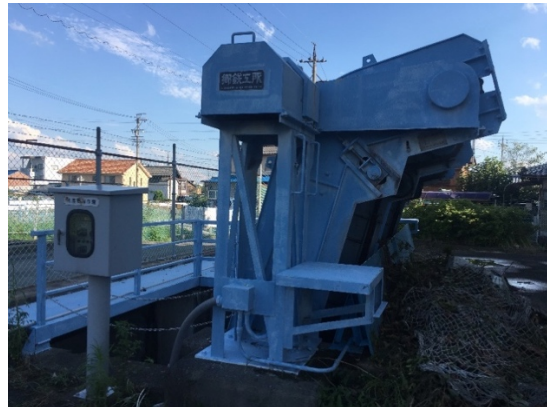
写真3 木戸排水機

2 つ目は排水機場についてみる。塩田橋の北側には木戸排水機場がある（写真 3）。1982 年に設置されたものである。この排水機場では輪中内の水を杭瀬川へ排水している。この排水機場の周辺には、輪中内に溜まった悪水を外に排出するための大きな排水路が通っており、大量の水を排水するための設備が整えられていた。

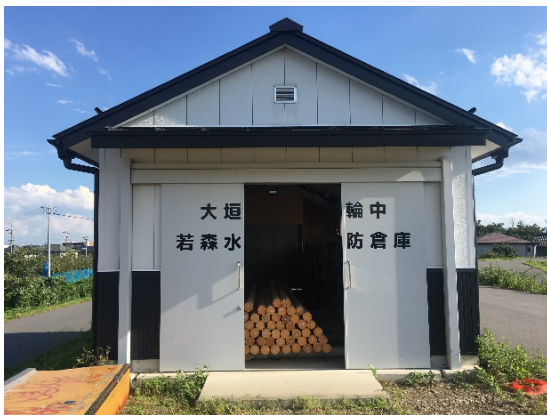
写真4 若森水防倉庫

3 つ目は水防倉庫についてみる。写真 4 は大垣輪中にある水防倉庫の一つである若森水防倉庫である。近年新しくしたとのことで、中には杭など緊急時に使用する水防用具や保存水などの非常用の物資が入っていた（写真 5）。また、「若森水防倉庫」と表記されており、若森町の自治体が管理している。緊急時に大垣市よりもいち早く対応できる地域住民が水防倉庫の管理をすることで、早めの水防活動の開始ができ、それが被害減少につながるとのことである。また地域住民に水防倉庫の管理を行わせることで、地域住民に水防への意識を持ってもらうきっかけを与えているのではないかと考えられる。

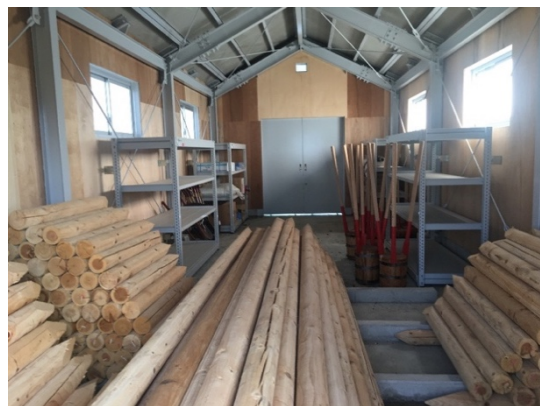
写真5 若森水防倉庫の内部
